WORKSHOP PARA MODERNIZAÇÃO DA NORMATIZAÇÃO RELACIONADA AO SEGMENTO DE TRANSMISSÃO – BRASIL

Desafio na elaboração das normas frente à complexidade da interação sistema / equipamentos

Angelica C. O. Rocha ATG Engenharia

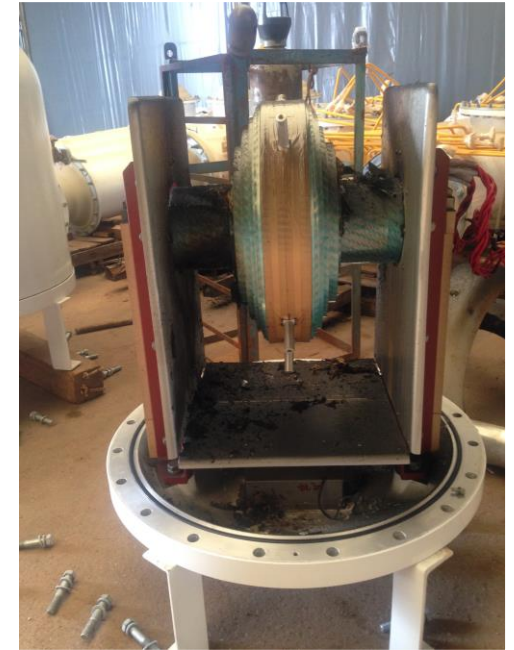
Falha 3 TPs Indutivos saída de linha 500 kV GIS Jirau

- Falha dielétrica entre espiras final do enrolamento 3 TP saída de linha
- Estudos transitórios eletromagnéticos
- Modelo TPI alta frequência (UFPR)

Energia Sustentável do Brasil (ESBR)
P&D ANEEL PD-06631-0006/2017
